# DIAGNOSTIC DES DIGUES MAÇONNEES « EXTERIEURES » DE L'ILE DE RE

## *Phase 5 : Hiérarchisation des risques liés à la rupture et/ou au dysfonctionnement des digues.*

*Le Conseil Général de Charente Maritime, assisté par la Subdivision de l'île de Ré, a confié à BRL ingénierie une mission de diagnostic des digues extérieures « maçonnées » de l'île de Ré.*

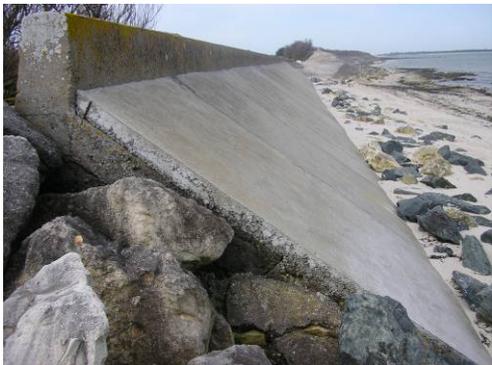
<p>0/10 Excellent</p>	<p><u><i>Digue de la Vette - PM 0 → PM 120</i></u></p>

<p>Cette partie de digue en béton a récemment reçu un revêtement béton ne présentant aucun désordres.</p> <p>Le perré est en très bon état général.</p> <p>Aucun risque de rupture par défaut de parement n'est à craindre.</p>
---------------------------	--

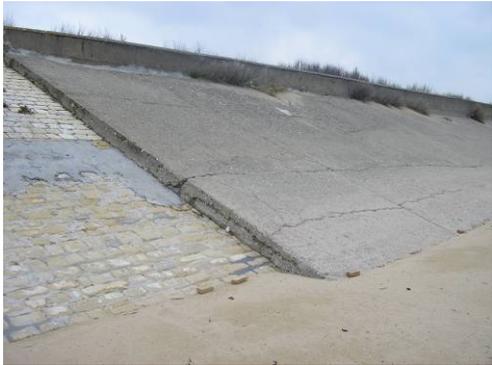
<p>2/10 Bon</p>	<p><u>Digue de la Boire – PM 220 → PM 340</u></p>

<p>Cette digue a été confortée en 1967 par la mise en œuvre d'un revêtement béton sur le perré. Le parement présente une fissuration systématique, correspondant en grande partie aux reprises de bétonnage ainsi qu'à l'absence de joints de construction. Bien que ces fissures constituent des chemins privilégiés pour les agents agressifs vis à vis de la corrosion des armatures (si le parement est armé) ou encore par rapport aux infiltrations d'eau dans le corps de digue, cet ouvrage ne présente pas de risques de rupture par défaut de parement à court ou moyen terme.</p>

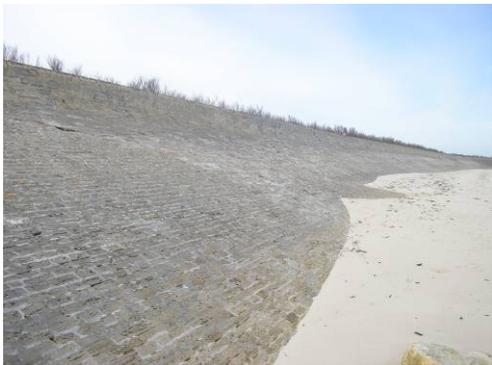
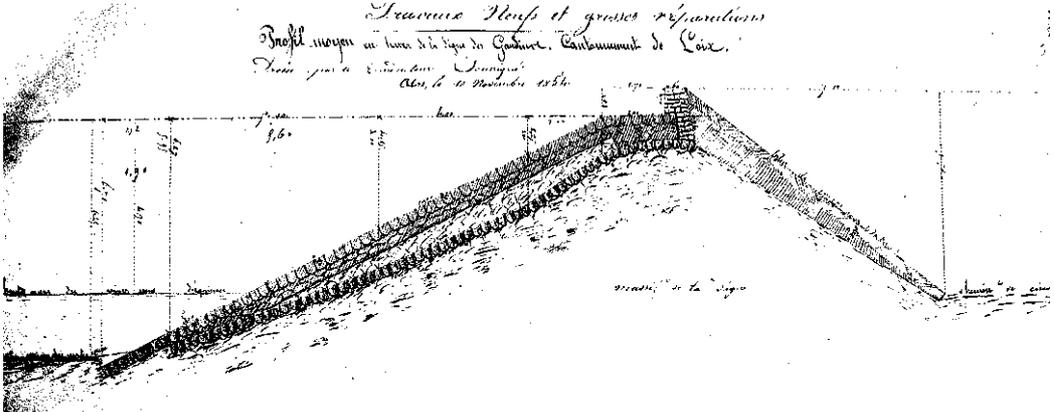
<p>3/10 Passable</p>	<p><u>Digue des Gaudins</u></p>

<p>Digue reconstruite à la moitié du XIXème siècle et dont la maçonnerie est liée au moyen de mortier de chaux hydraulique.</p> <p>Cet ouvrage a été réalisé dans le cadre de la politique des grands travaux dirigés par l'Etat.</p> <p>La digue a été reconstruite sur une ancienne digue à pierres sèches.</p>

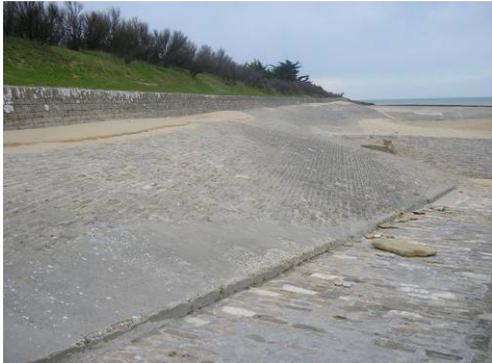
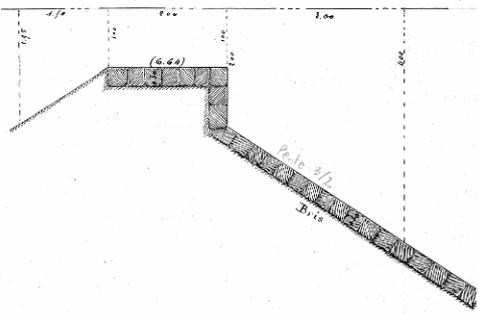
<p>5/10 Médiocre</p>	<p><u>Digue du Marchais</u></p>

<p>La digue du Marchais est une digue à pierres sèches, construite probablement au début du XVIIIème siècle. Les pierres sèches formant le perré ont été posées sur une couche de bris (argileuse), elle-même reposant sur des remblais sableux. Le perré, initialement appareillé de bris, a été depuis rejointoyé.</p>
<p>6/10 Médiocre</p>	<p><u>Digue du Boutillon PM 20 → PM 200</u></p>

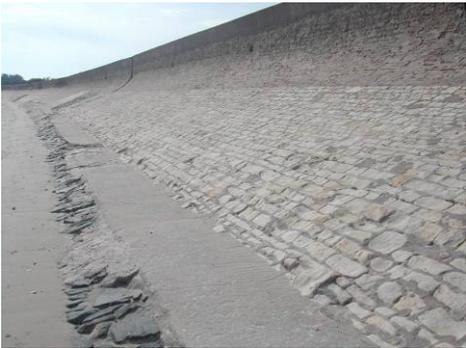
<p>Les moellons en pied de perré présentent une forte abrasion, mais les joints ne sont cependant pas dégarnis. On relève une érosion partielle des joints du rempiètement en diorites</p>

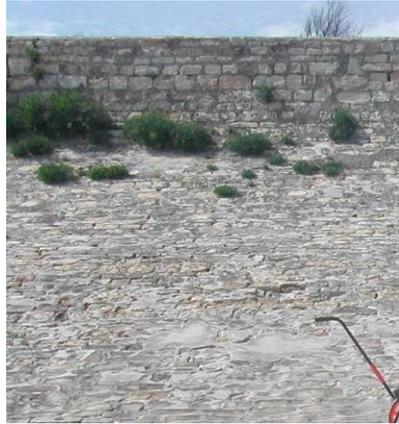
Digue de la Maison Neuve PM 440 → PM 480 :

Le perré présente une forte abrasion avec des traces de gélifraction des moellons.

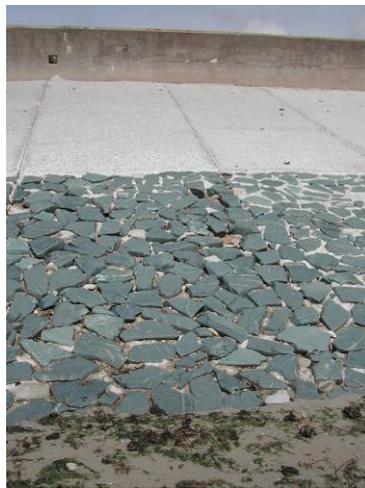
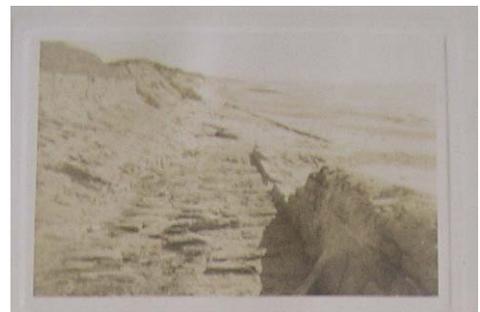
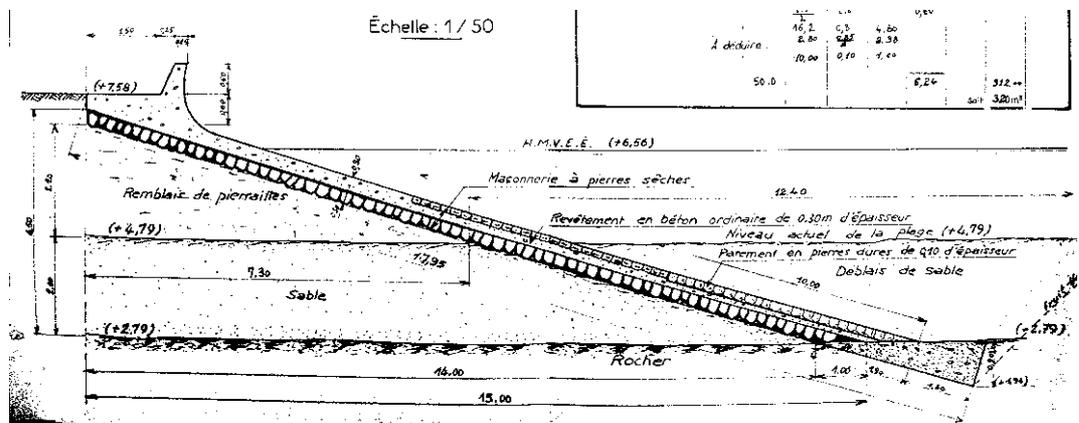
Digue du Nouleau - PM 420 → PM 540

Digue reconstruite en maçonnerie avec mortier de chaux de Richebonne. Initialement, la digue était composée de moellons smillés posés sur remblais de pierrailles. Cette partie de digue a été reconstruite en 1960 suite à une destruction du pied de digue en février 1957. L'inspection visuelle met en évidence une forte abrasion des joints du pied de perré, certains blocs sont d'ailleurs à la limite de l'arrachement. Cette zone est historiquement faible et les désordres observés mettent en évidence que cette partie est fortement exposée.

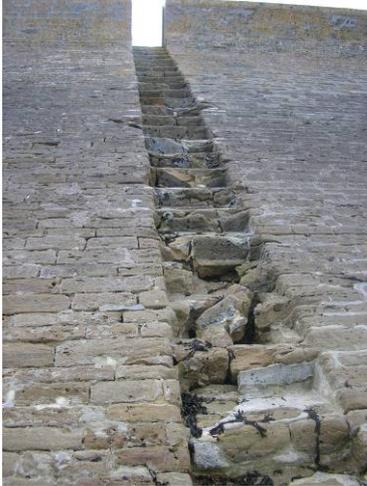
<p>10/10 inacceptable</p>	<p><u>Digue de la Vette – PM 220</u></p>

<p>L'escalier est très dégradé, on relève des fissures et des départs de moellons pouvant générer à court terme la fuite des matériaux constitutifs du corps de digue.</p>
-------------------------------	---

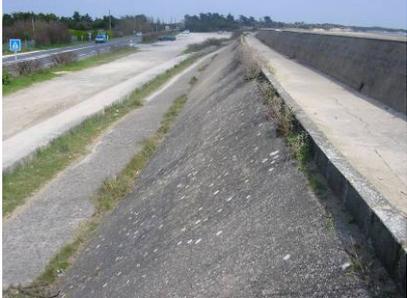
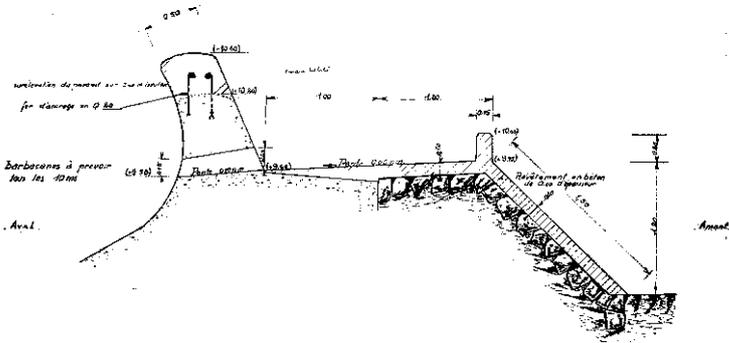
<p>1/10 Bon</p>	<p><u>Digue du Boutillon – PM 500 → PM 660</u></p>

<p>Des travaux de confortement du talus arrière ont été réalisés en 1965, le parapet a été rehaussé afin de se prémunir des risques de franchissement, et le talus arrière a été protégé par la mise en œuvre d'un revêtement béton avec cunette en contrebas pour canaliser et évacuer les eaux.</p>

<p>Travaux de 1965 : Réfection de la protection amont de la digue du Boutillon (Surélévation du parapet et bétonnage du talus arrière)</p>
---------------------	--

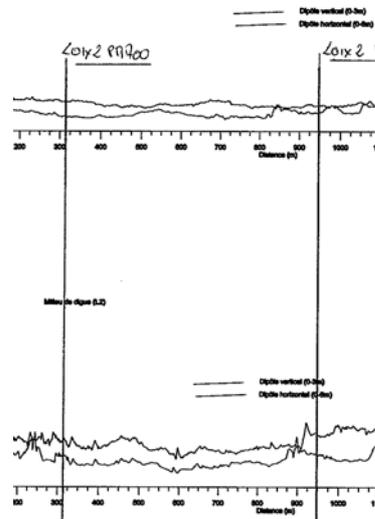
Digue de la Vette – PM 120 → PM 300

Les mesures géophysiques ne mettent pas en évidence d'anomalies ni en tête ni en milieu de digue. Le sondage géotechnique a mis en évidence quant à lui la présence d'une couche d'argile (impermeable et cohésive) sous le revêtement en maçonneries. Le corps de digue est quant à lui composé d'un remblai en cailloutis.

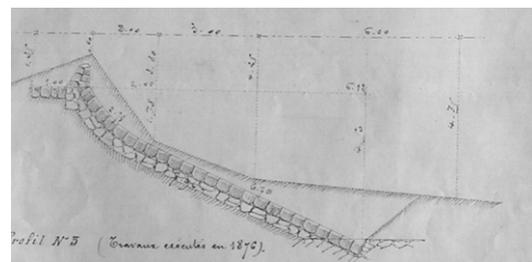
Digue du Nouleau

le sondage géotechnique n'a pas mis en évidence de couche d'argile entre le perré maçonné et le remblai du corps de digue. Les archives montrent que les digues ont été réalisées sur des remblais sableux et des remblais de pierrailles, favorisant l'écoulement de l'eau sous le perré.

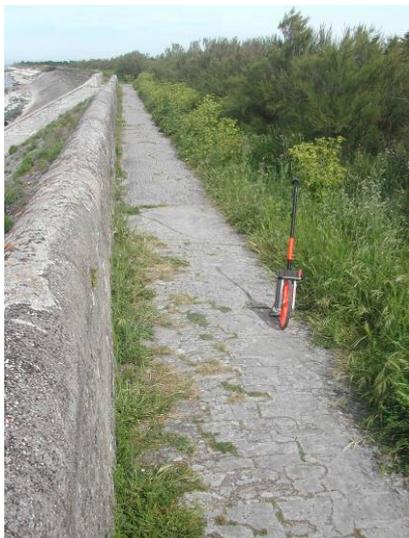
Digue des Gaudins – PM 80 → PM 100

Le chemin de crête est localement déformé et des fissures sont relevées. Ces désordres mettent en évidence un tassement du corps de digue.

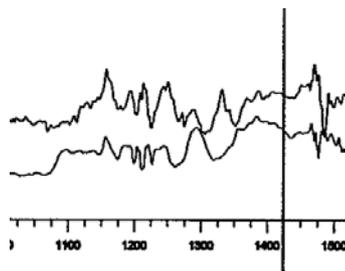
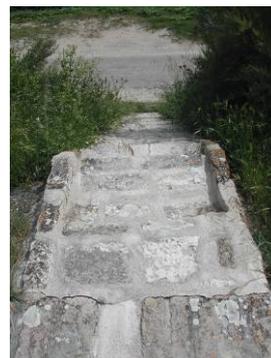
Digue du Pas Malheureux – PM 120 → PM 140

La présence d'animaux fouisseurs a été mise en évidence sur le talus arrière. Des pics en tête et en milieu de digue sont observés sur les mesures géophysiques. Erosion interne possible du talus arrière et/ou du corps de digue.

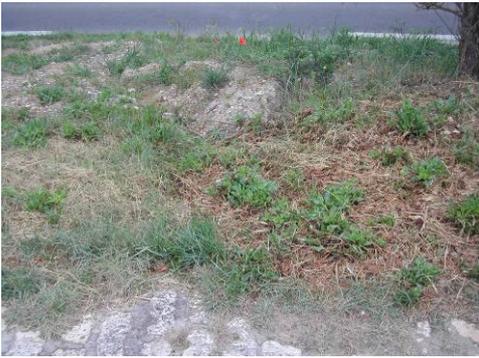
<p>8/10 Mauvais</p>	<p><u><i>Digue de la Maison Neuve – PM 570 et PM 630</i></u></p> <div style="display: flex; justify-content: space-around;">

<div data-bbox="906 353 1449 448"> <p>Erosion du talus arrière (défaut d'évacuation des eaux ? franchissement ?)</p> </div> </div> <div style="display: flex; justify-content: space-around; margin-top: 20px;">

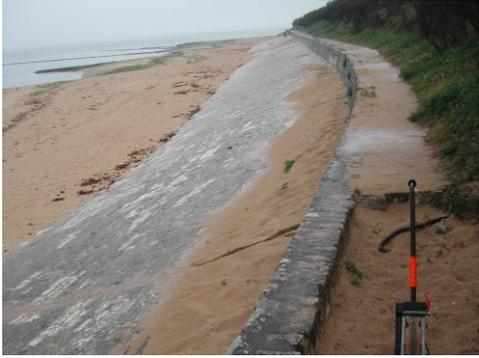
<div data-bbox="895 1137 1449 1290"> <p>Le chemin de crête n'est pas recouvert par un parement en maçonnerie. En cas de franchissement et/ou ruissellement des eaux, des risques d'érosion interne du corps de digue sont à craindre.</p> </div> </div>
-------------------------	---

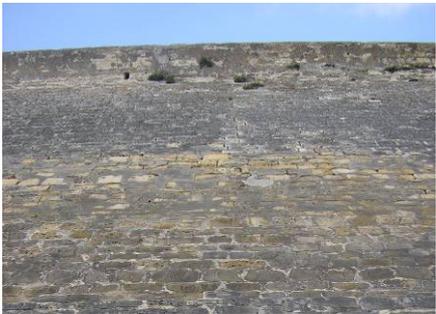
<p>9/10 Mauvais</p>	<p><u><i>Digue de la Loge du Guet –</i></u></p> <div style="display: flex; justify-content: space-around; margin-top: 20px;">

<div data-bbox="850 1641 1449 1736"> <p>Fissuration verticale du perré (Tassement ? Fuite des matériaux du corps de digue ? Formation d'une brèche ?)</p> </div> </div>
-------------------------	---

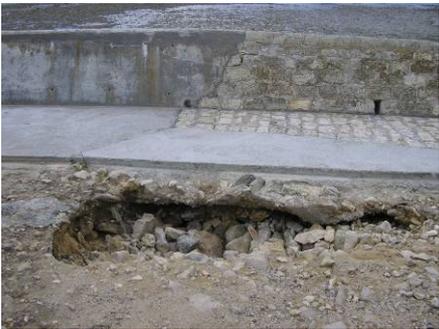
<p>10/10 Inacceptable</p>	<p><u>Digue des Petits Prés – PM 40 → PM 60</u></p>

<p>Erosion arrière de la digue et fissuration du perré au niveau de la réparation d'une ancienne brèche - la cavité est visible depuis la crête, les désordres s'accroissent par ruissellement des eaux.</p>
-------------------------------	--

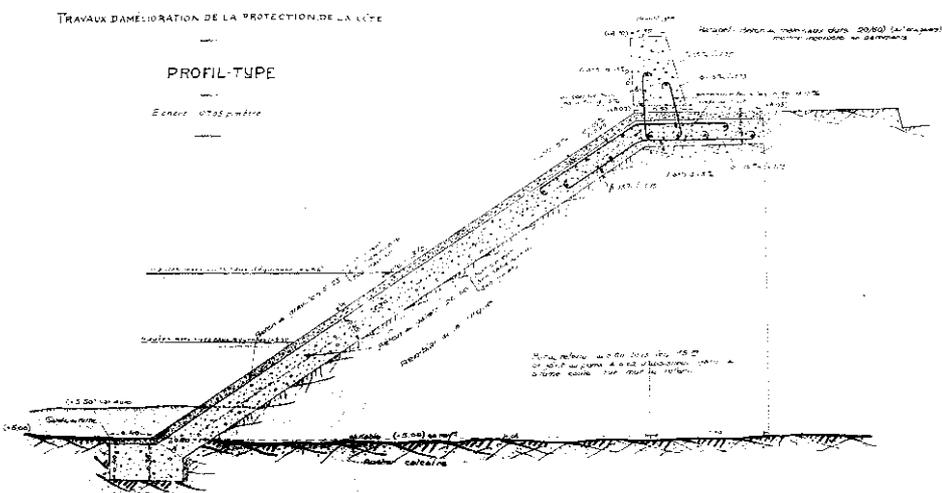
<p>0/10 Excellent</p>	<p><u>Digue du Grouin – PM 0 → PM 60</u></p> <p>La digue est fondée sur le platier rocheux et ancrée par une bêche en béton armé.</p>

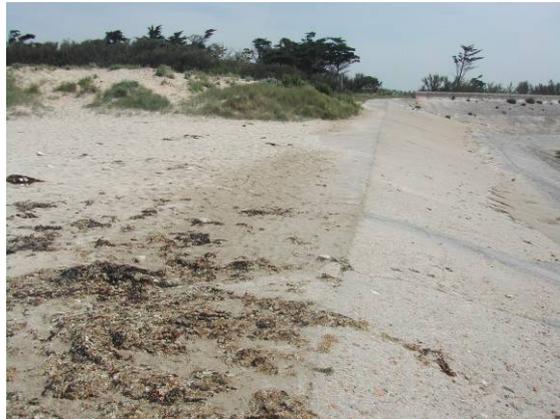
Digue de la Foirouse – PM 460 → PM 500

Le pied de digue est ensablé et protégé par l'épi de Foirouse.

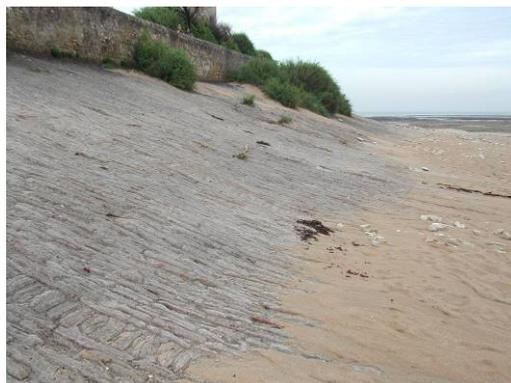
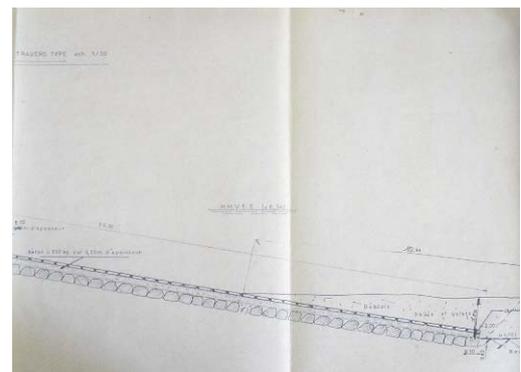
Radier des Baleines

D'après les plans d'archives, la digue est fondée sur le platier rocheux. Par ailleurs, le pied de digue ainsi qu'une surface importante du perré sont ensablés, protégeant ainsi le pied de digue.

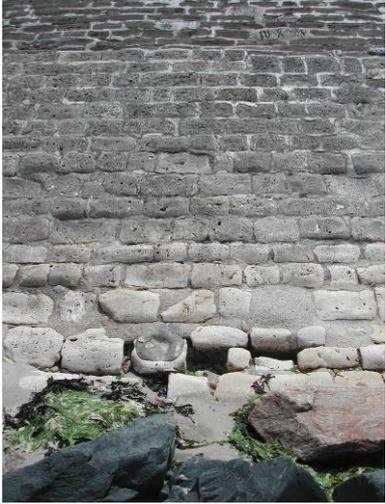
<p>8/10 Mauvais</p>	<p><u><i>Digue de la Vette</i></u></p>

<p>La digue est très vraisemblablement fondée dans le sable vasard et elle présente une forte abrasion du pied de perré. Le pied de l'ouvrage a été protégé par des enrochements qui masquent le contact avec la fondation. Des risques de départ des moellons, pouvant entraîner une rupture, sont envisageables à court terme.</p>
<p>9/10 Mauvais</p>	<p><u><i>Digue des Poultiers – PM 180 → PM 200</i></u></p>

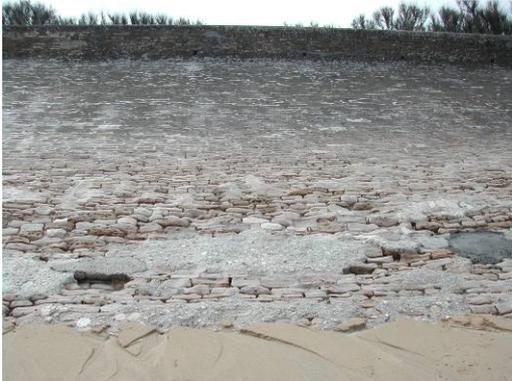
<p>La digue est vraisemblablement fondée sur le platier rocheux. Cette digue n'a pas fait l'objet de rempiètement et les moellons en pied de digue sont fortement érodés. Localement des blocs ont été arrachés</p>

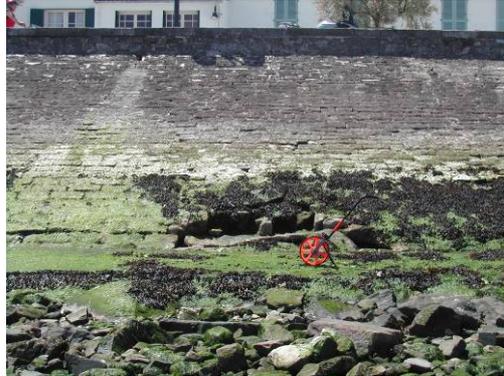
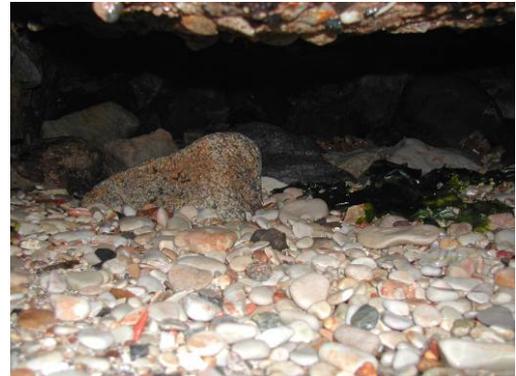
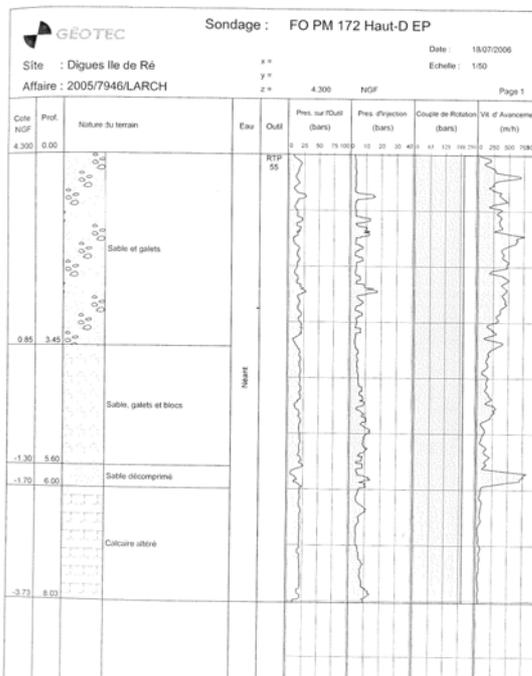
Digue Ouest de La Flotte – PM 40 → PM 140

On relève un déconfinement du pied de perré avec des arrachements locaux de moellons et des zones d'affouillements sous le perré. De nombreuses cavités sont constatées et montrent un sous-cavage étendu. Le sondage géotechnique met en évidence une couche de sable décomprimé entre -1.30 NGF et -1.70 NGF.

- **Secteur de la Flotte – Digue Ouest (cf. planche 2)**  
La quasi totalité de cette digue est dans un état jugé inacceptable. L'ouvrage, bien que ne protégeant pas directement des zones arrière de la submersion, est localisé dans une zone d'urbanisation dense. Sa rupture présenterait un risque certain.
