# DIAGNOSTIC DES DIGUES MAÇONNEES « EXTERIEURES » DE L'ILE DE RE

## *Phase 5 : Hiérarchisation des risques liés à la rupture et/ou au dysfonctionnement des digues.*

*Le Conseil Général de Charente Maritime, assisté par la Subdivision de l'île de Ré, a confié à BRL ingénierie une mission de diagnostic des digues extérieures « maçonnées » de l'île de Ré.*

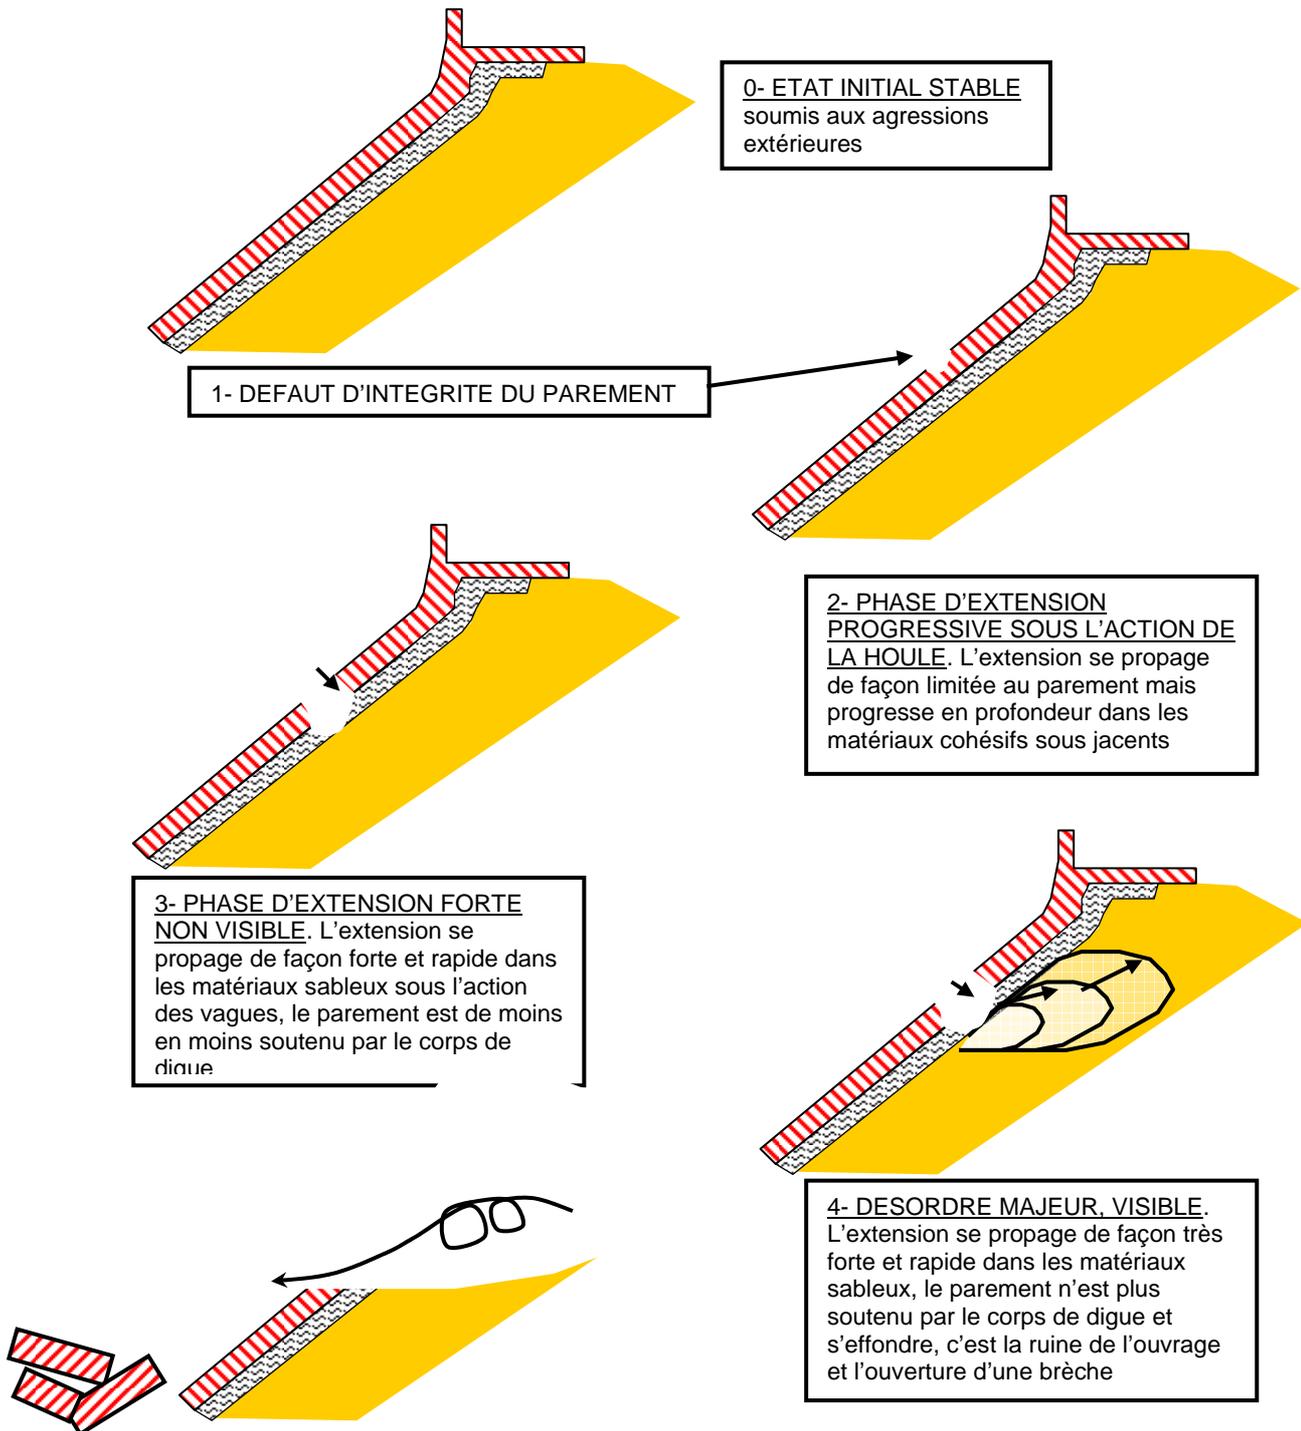
## 1.2 RUPTURE D'OUVRAGE PAR DEFAUT DE L'INTEGRITE DU PAREMENT

Il est rappelé que l'intégrité d'un parement peut être remise en cause par de l'abrasion, de l'érosion, de la gélifraction, de l'altération, de tout ou partie des éléments qui le constituent.
